セメントコンクリート舗装の三次元損傷診断

Diagnosis of three dimensional damage for pavement of cement concrete

本研究では施工後1年を経過し、寒冷地で融雪剤が多用され、供用されているコンクリート舗装(30cm)の内部の様々な損傷形態をマイクロフォーカスX線CTスキャナーと三次元画像解析ソフトウェアを用いて解析した。従来法では不可能とされてきた材料内部の亀裂をカラーで三次元表示することで、コンクリート内部の砂利化やポップアウト現象を診断する方法についても提案する。CTを利用すると、コンクリート構造物の寿命予測、ライフサイクルコスト(LCC)の推定や補修深さを高度に求めることが可能である。

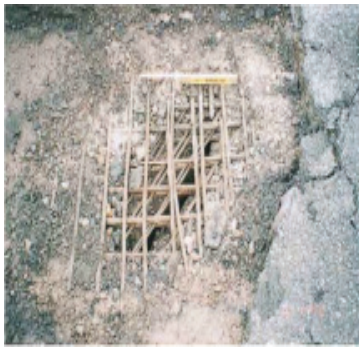
コンクリートの砂利化現象(写真-1,2)が生じると、鉄筋の回りでコンクリートが溶出し、空洞化することが日米欧で知られている。このため、橋梁等の安全性が問題となるが、原因が明確でないため、補修では様々な手法を模索しているのが現状である。1985年以降、世界中でこの現象が急激に増加しているため、この現象はコンクリート構造物の維持管理上、重要な課題のひとつとなっている。写真-3に砂利化したコンクリート橋の上部に舗設されていたアスファルト舗装(厚さ10cm)の表面の状態を示す。

写真-1 砂利化した床版

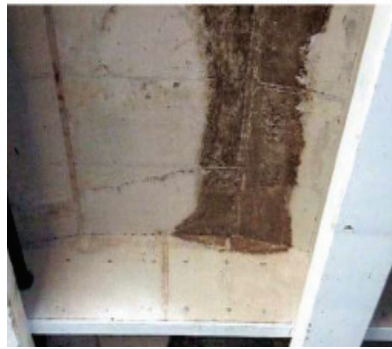
写真-2 裏側の黒い染み

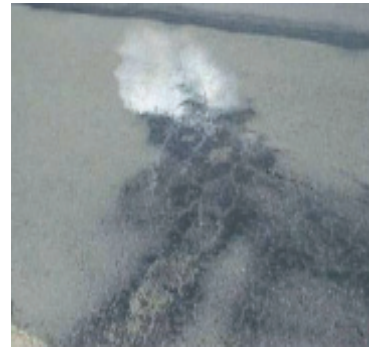
写真-3 亀裂と白い物質

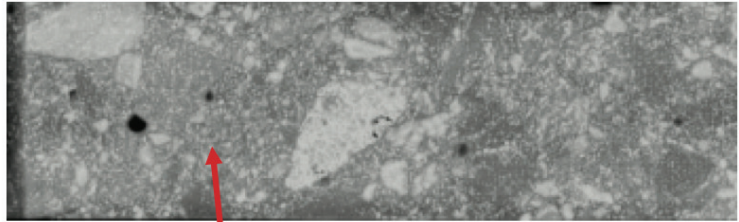
図-1 三次元亀裂解析結果

図-1より舗装表面から約10cm下のコンクリート試料(No.3)では特に一群の緑色の亀裂(幅:0.96mm)が見られた。このため、この試料(No.3)で二次元の白黒のCTの断面画像(図-3)を観察すると、骨材の周囲でセメントモルタル部が広い箇所や大きな空隙が存在するところに細かい亀裂が集中していた。これは砂利化が顕著であったコンクリート試料と同じであった。細かい亀裂の発生部ではセメントモルタル分が多いため、収縮し易いと考えられる。

図-1より厚さ30cmのコンクリート舗装でも内部の亀裂状況は深さ方向で異なる。No.5より下の試料では赤い亀裂(幅:0.24mm)が多く、これより上のコンクリートとは明らかに亀裂状況が異なっている。

この原因はコンクリートが2層に打設されたためと思われるが、第1層目のコンクリート試料(No.0)は明らかに亀裂が極端に少ない。これは転圧時の振動締固機の振動でコンクリートに添加した重いAE減水剤(比重:1.06)が分離し、沈降したためと考えられる。この試料(No.0)では図-2に示すように各骨材の裏側にネットメロン状の亀裂が存在するため、骨材はポップアウト寸前の状態にあると思われる。

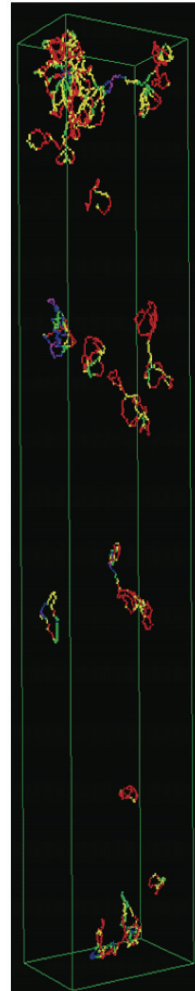
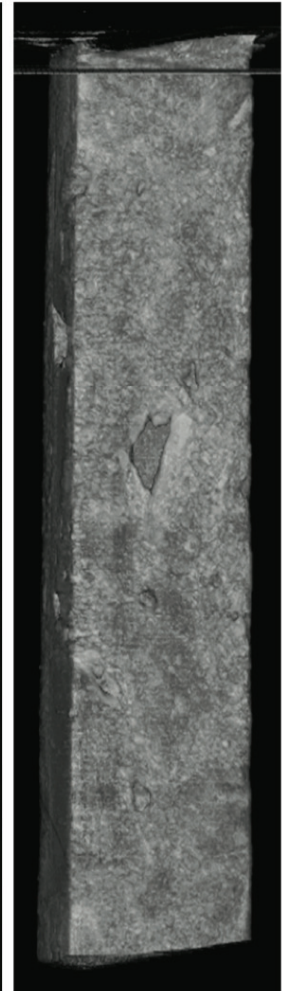
試料No.3では一群の緑色の亀裂(幅:0.96mm)があり、先のCTの二次元断面の白黒の画像(図-3)からもこの細かい亀裂がモルタル部で確認できることなどから、この箇所ではコンクリートの砂利化がすでに内部から始まっていることを示している。

No. 3 のCT断層像
多数の細かい亀裂

No. 0 試料
(2.5×2.5×8cm)
